SVEUČILIŠTE JOSIPA JURJA STROSSMAYERA
POLJOPRIVREDNI FAKULTET U OSIJEKU

TESTIRANJE TEHNIČKIH SUSTAVA U ZAŠTITI BILJA PREMA NORMI
EN 13790 I I II

Diplomski rad

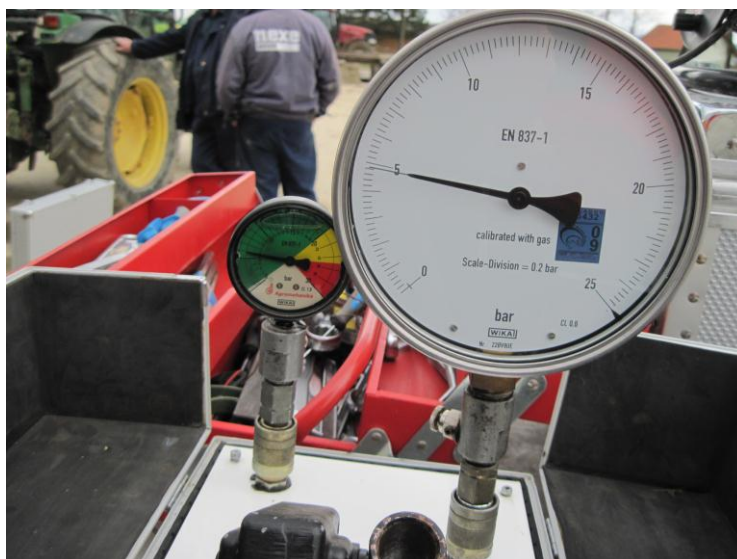
Uređaj za kontrolu manometra ima na konstrukciji ugrađen manometar koji ima certifikat, a klasa točnosti je 0,6 mjerno područje do 25 bara. Ispred certificiranog manometra postavlja se manometar koji se želi provjeriti. Prema europskom standardu EN 13790 svi manometri koji se postavljaju na tehničke sustave u zaštiti bilja moraju imati minimalni promjer od 63 mm te točnost manometra koji se ispituje mora biti $\pm 0,2$ bar kada se radi o ispitnom području od 0 do 2 bara. Ako se radi o većem ispitnom području odstupanje može iznositi ± 10 %.

Slika 13. Testiranje manometra

- Od ukupno 8 ispitanih manometara smo kod njih 3 utvrđen je pravilan rad, dok su preostali radili sa greškom. Svi neadekvatni manometri zamijenjeni su novim,

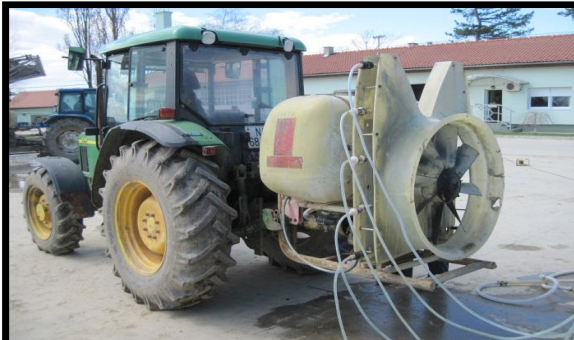
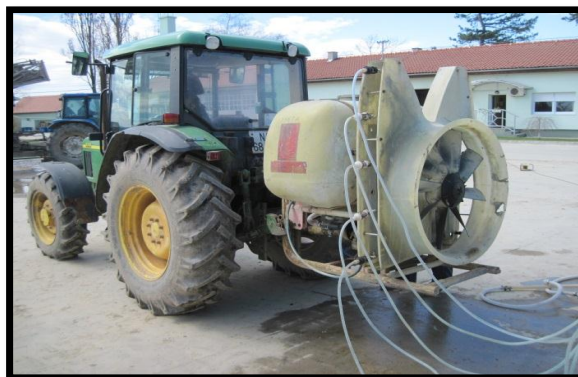
Slika 17. Skupni izvještaj za raspršivač AGP 600 - Belobradić

Vlasnik:		Osilovac BELOBRADIĆ			Manometar (5 - 10 - 15 bar)		5 bara	10 bara	15 bara	Prihvatljiv
UUPG		Da	Osilovačka			5	10	15	Da	
Tehnički sustav		agromehanika 400l			Kapacitet crpke I	90	86,3	-4,11	Da	
		nošeni		400l	Broj okretaja PVTa	536	okretaja /min			
Mlaznice kom.		10	lechler TR80-04			Zaštita vratila	Ispravno		postavljena	
Radni tlak (bar)		12	3,16	l/min		Opće stanje	ZADOVOLJAVA		NEZADOVOLJAVA	
Mlaznica br.		+ - (%)

+ - (%)		Mlaznica br.		
1	2,56	-19				-42	1,84	1		
2	2,56	-19				-37	2	2		
3	1,76	-44				-68	1	3		
4	1,1	-65				-68	1	4		
5	2,2	-30				-29	2,24	5		
6	0,00	-100				-100	0,00	6		
7	0	-100				-100	0	7		
8	0	-100				-100	0	8		
9	0	-100				-100	0	9		
10	0	-100				-100	0	10

- Mlaznice kod kojih je utvrđen veći protok od 10% od tabličnih vrijednosti bile su zamijenjene novim istih oznaka,

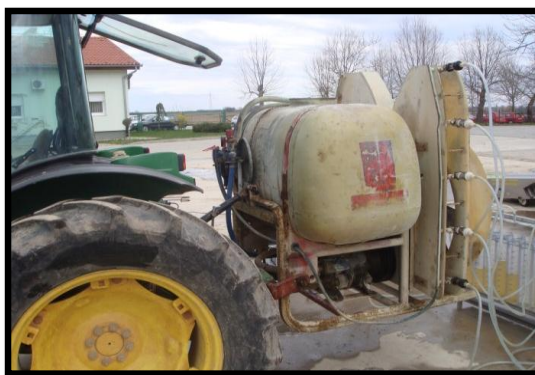
Slika 18. Skupni izvještaj za raspršivač AGP 600 - Bošnjaković

Vlasnik:	Osilovac BOŠNJAKOVIĆ			
UUPG	Da	Osilovačka		
Tehnički sustav	agromehanika 400l			
	nošeni		400l	
Mlaznice kom.	10	lechler TR80-04		
Radni tlak (bar)	9	2,74	l/min

Manometar (5 - 10 - 15 bar)	5 bara	10 bara	15 bara	Prihvatljiv
	6	12,5	19,7	Ne
Kapacitet crpke l	90	85,1	-5,44	Da
Broj okretaja PVTa	536	okretaja /min		
Zaštita vratila	Ispravno		postavljena	
Opće stanje	ZADOVOLJAVA		NEZADOVOLJAVA

Mlaznica br.		+ - (%)
1	2,8	2
2	2,56	-7
3	2,72	-1
4	2,4	-12
5	0,5	-82
6	0,00	-100
7	0	-100
8	0	-100
9	0	-100
10	0	-100

+ - (%)		Mlaznica br.
-8	2,52	1
-8	2,52	2
-12	2,4	3
-4	2,64	4
4	2,84	5
-100	0,00	6
-100	0	7
-100	0	8
-100	0	9
-100	0	10

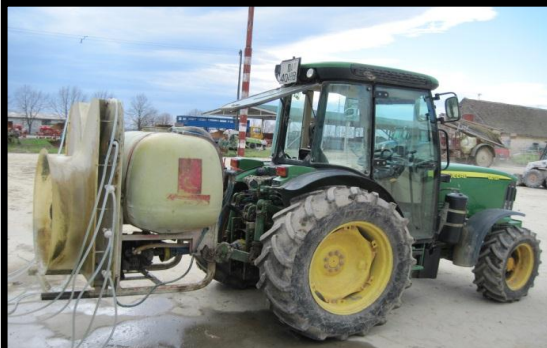
Slika 19. Skupni izvještaj za raspršivač AGP 600 - Boljkovac

Vlasnik:		Osilovac BOLJKOVAC			Manometar		5 bara	10 bara	15 bara	Prihvatljiv
UUPG		Da	Osilovačka			(5 - 10 - 15 bar)	6	11,7	16,5	Ne
Tehnički sustav		agromehanika 400l				Kapacitet crpke l	90	88	-2,22	Da
		nošeni		400l		Broj okretaja PVTa	536	okretaja /min		
Mlaznice kom.		10	Iechler TR80-04			Zaštita vratila	Ispravno		postavljena	
Radni tlak (bar)		11	3	l/min			Opće stanje	ZADOVOLJAVA	NEZADOVOLJAVA	
Mlaznica br.		+ - (%)								
1	4	33								
2	3,4	13								
3	3,12	4								
4	2,04	-32								
5	2,72	-9								
6	0,00	-100								
7	0	-100								
8	0	-100								
9	0	-100								
10	0	-100

+ - (%)		Mlaznica br.
-35	1,96	1	
0	3	2	
7	3,2	3	
-27	2,2	4	
-7	2,8	5	
-100	0,00	6	
-100	0	7	
-100	0	8	
-100	0	9	
-100	0	10

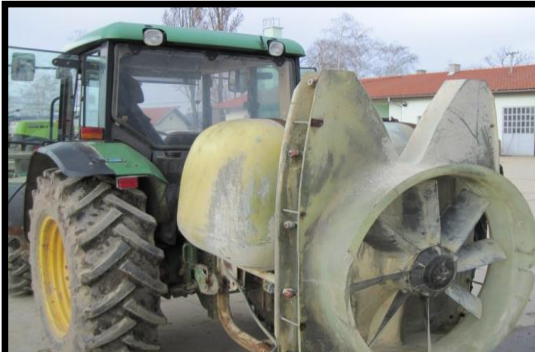
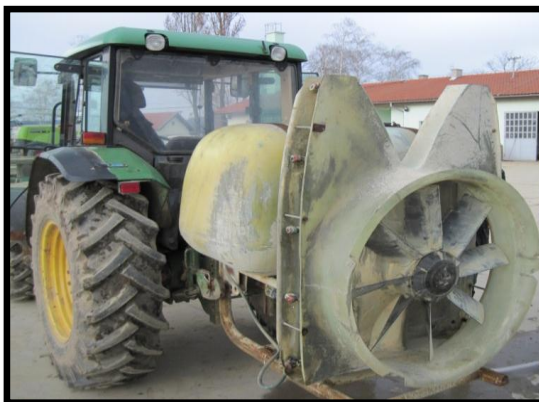
Slika 20. Skupni izvještaj za raspršivač AGP 600 - Dragić

Vlasnik:		Osilovac DRAGIĆ			Manometar (5 - 10 - 15 bar)		5 bara	10 bara	15 bara	Prihvatljiv
UUPG		Da	Osilovačka				5,8	11	14,5	Da
Tehnički sustav		agromehanika 400l			Kapacitet crpke l	90	87	-3,33	Da	
		nošeni		400l		Broj okretaja PVTa	536	okretaja /min		
Mlaznice kom.		10	Iechler TR80-04			Zaštita vratila	Ispravno		postavljena	
Radni tlak (bar)		8	2,58	l/min			Opće stanje	ZADOVOLJAVA		NEZADOVOLJAVA
Mlaznica br.		+ - (%)

+ - (%)		Mlaznica br.
1	2,12	-18						-26	1,92	1
2	2,04	-21						-72	0,72	2
3	2,2	-15						-26	1,92	3
4	2,36	-9						-23	1,98	4
5	1,96	-24						-4	2,48	5
6	0,00	-100						-100	0,00	6
7	0	-100						-100	0	7
8	0	-100						-100	0	8
9	0	-100						-100	0	9
10	0	-100						-100	0	10

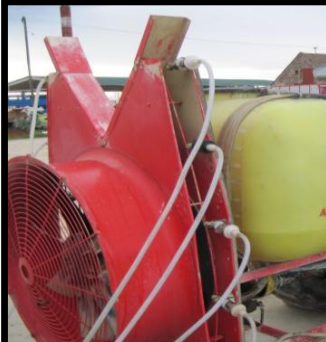
Slika 21. Skupni izvještaj za raspršivač AGP 600 - Forinšić

Vlasnik:		Osilovac FORINŠIĆ		
UUPG		Da	Osilovačka	
Tehnički sustav		agromehanika 400l		
		nošeni		400l
Mlaznice kom.		10	Iechler TR80-04	
Radni tlak (bar)		10	2,88	l/min
Mlaznica br.		+ - (%)		
1	2,96	3		
2	1,88	-35		
3	1,76	-39		
4	3,56	24		
5	2,48	-14		
6	0,00	-100		
7	0	-100		
8	0	-100		
9	0	-100		
10	0	-100

Manometar (5 - 10 - 15 bar)	5 bara	10 bara	15 bara	Prihvatljiv
	5,2	10,5	16,3	Da
Kapacitet crpke l	90	88	-2,22	Da
Broj okretaja PVTa	536	okretaja /min		
Zaštita vratila	Ispravno		postavljena	
Opće stanje	ZADOVOLJAVA		NEZADOVOLJAVA

+ - (%)		Mlaznica br.
-1	2,84	1	
-25	2,16	2	
-24	2,2	3	
-44	1,6	4	
-17	2,4	5	
-100	0,00	6	
-100	0	7	
-100	0	8	
-100	0	9	
-100	0	10

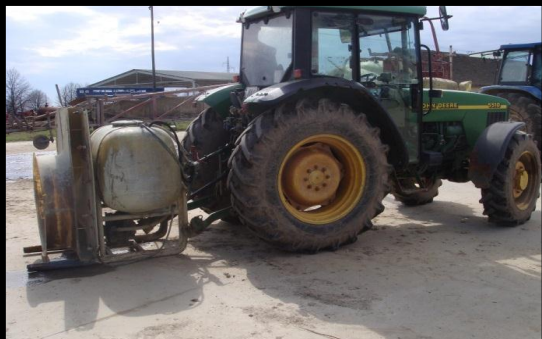
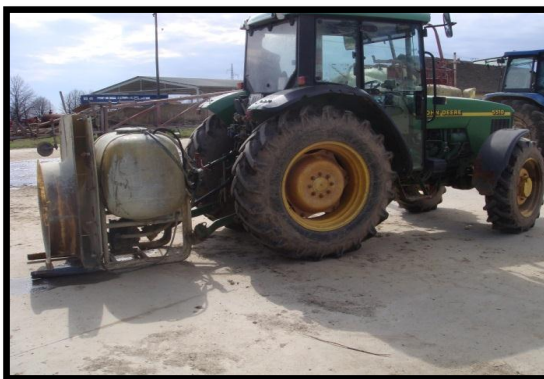
Slika 23. Skupni izvještaj za raspršivač AGP 600 - Pajtl

Vlasnik:		Osilovac PAJTL			Manometar		5 bara	10 bara	15 bara	Prihvatljiv	
UUPG		Da	Osilovačka			(5 - 10 - 15 bar)		6	12	16	Ne
Tehnički sustav		agromehanika 400l			Kapacitet crpke I		90	82	-8,89	Da	
		nošeni		400l	Broj okretaja PVTa		536	okretaja /min			
Mlaznice kom.		10	Iechler TR80-04			Zaštita vratila		Ispravno		postavljena	
Radni tlak (bar)		9	2,74	l/min			Opće stanje		ZADOVOLJAVA		NEZADOVOLJAVA
Mlaznica br.		+	- (%)

1	2,6	-5									
2	4,85	77									
3	2,56	-7									
4	1,24	-55									
5	0	-100									
6	0,00	-100									
7	0	-100									
8	0	-100									
9	0	-100									
10	0	-100									
				-49	1,4	1					
				1	2,76	2					
				15	3,16	3					
				2	2,8	4					
				-100	0	5					
				-100	0,00	6					
				-100	0	7					
				-100	0	8					
				-100	0	9					
				-100	0	10

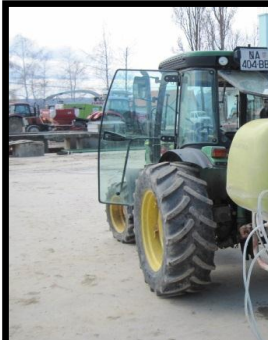
Slika 24. Skupni izvještaj za raspršivač AGP 600 - Tominac

Vlasnik:		Osilovac TOMINAC		
UUPG		Da	Osilovačka	
Tehnički sustav		agromehanika 400l		
		nošeni		400l
Mlaznice kom.		10	lechler TR80-04	
Radni tlak (bar)		10	2,88	l/min
Mlaznica br.		+ - (%)

1	0,96	-67		
2	0,5	-83		
3	1,4	-51		
4	1,8	-38		
5	1	-65		
6	0,00	-100		
7	0	-100		
8	0	-100		
9	0	-100		
10	0	-100

Manometar (5 - 10 - 15 bar)	5 bara	10 bara	15 bara	Prihvatljiv
	6,3	12	18	Ne
Kapacitet crpke l	90	88	-2,22	Da
Broj okretaja PVTa	536	okretaja /min		
Zaštita vratila	Ispravno		postavljena	
Opće stanje	ZADOVOLJAVA		NEZADOVOLJAVA	
		+ - (%)		Mlaznica br.
		-51	1,4	1
		-31	2	2
		-72	0,8	3
		32	3,8	4
		-58	1,2	5
		-100	0,00	6
		-100	0	7
		-100	0	8
		-100	0	9
		-100	0	10
